Zunftthaus zur Zimmerleuten: Brand eines historischen Gebäudes in der Zürcher Altstadt

## Ein toter Feuerwehrmann nach Einsturz

■ Hptm Beat Jud  
Stabsoffizier Schutz & Rettung Zürich

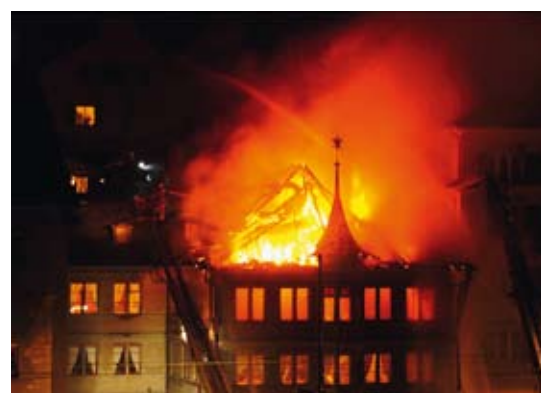
Kurz nach Mitternacht brennt der Dachstock in voller Ausdehnung.

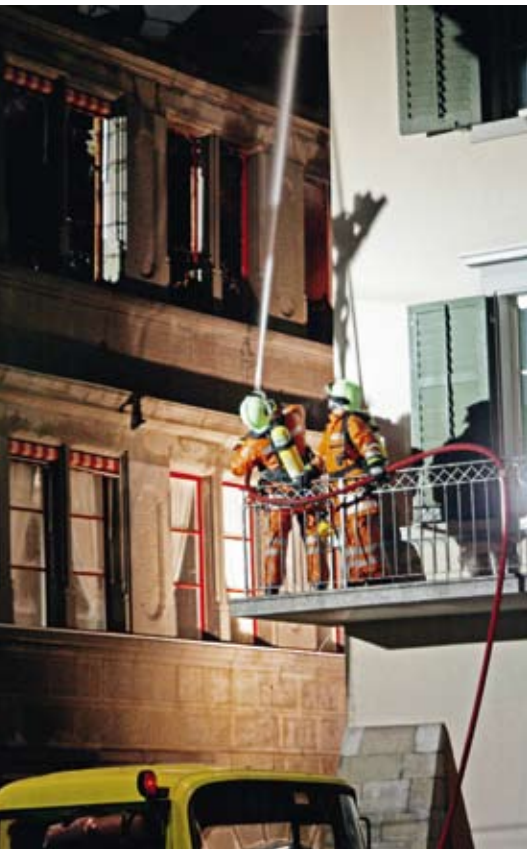
Der Übergriff auf das benachbarte Haus Limmatquai 38/Römergasse 2 muss mit allen Mitteln verhindert werden.

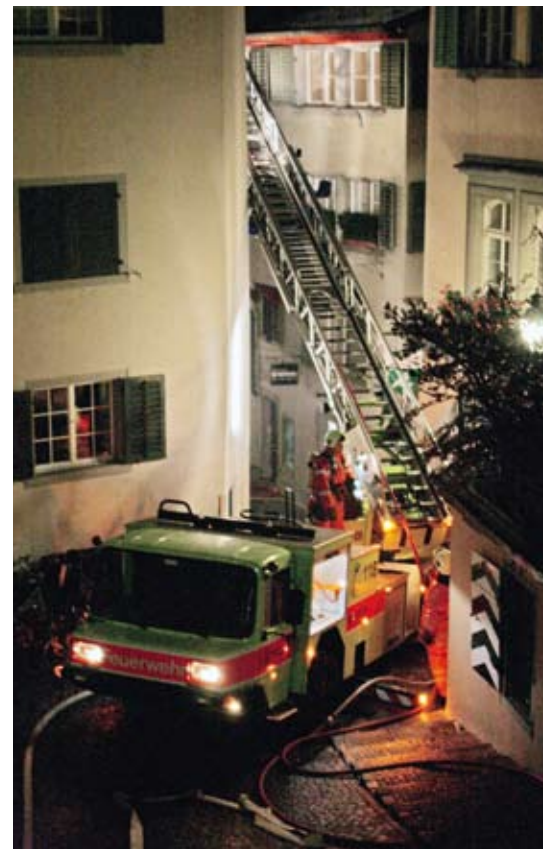
In den engen Altstadtgassen ist der Zugang schwierig, und das Können der Drehleitermaschinenisten ist gefragt.

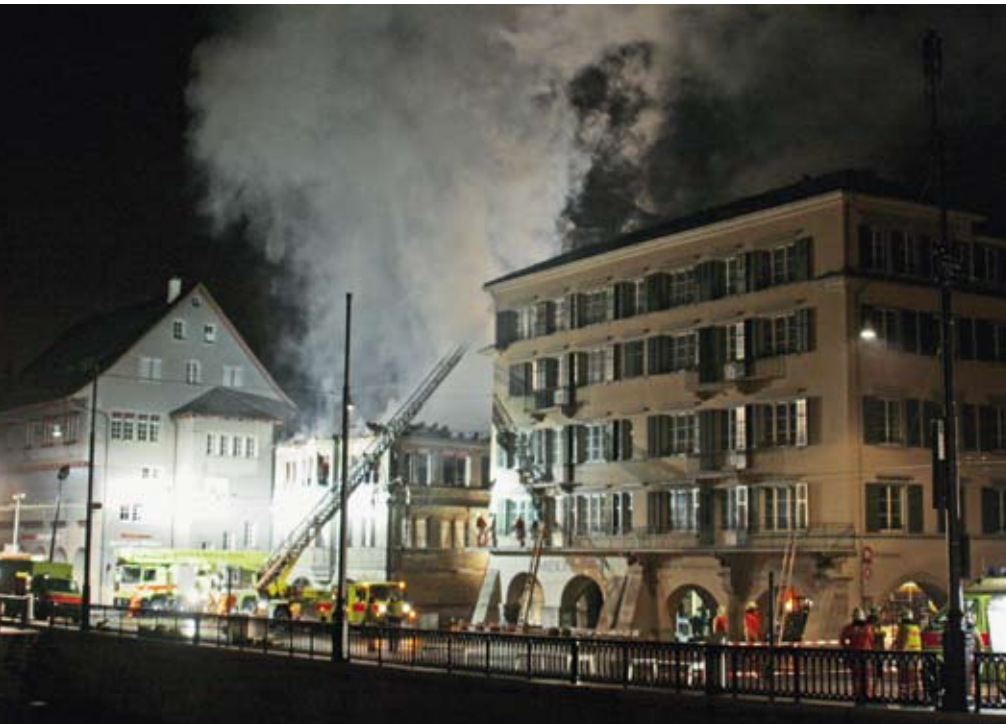
Eine Übersicht über den Schadenplatz von der Seite Limmatquai her

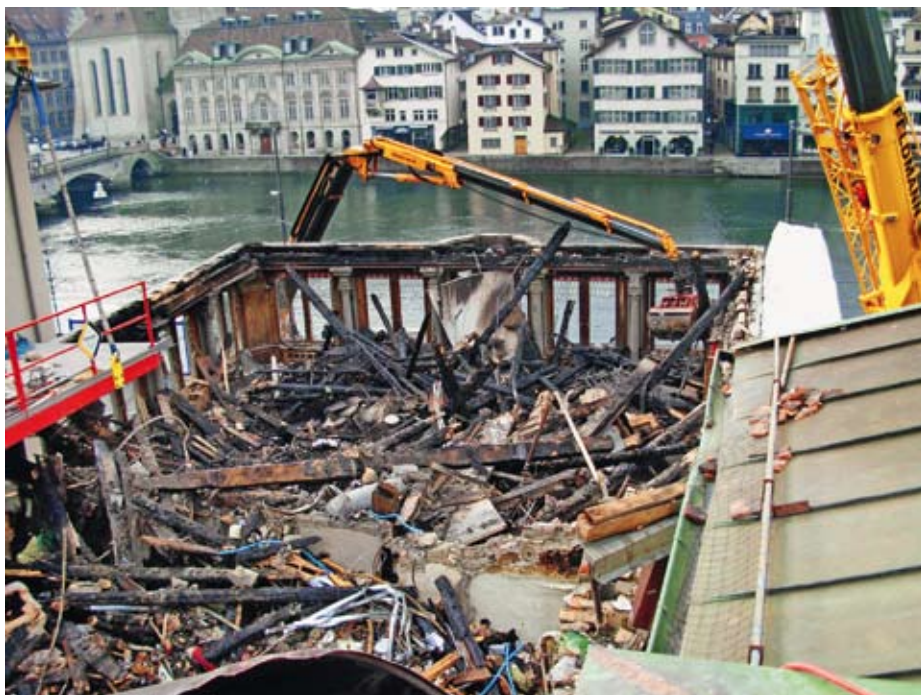
In den Tagen danach zeigt das zweite Stockwerk ein Bild der Verwüstung.

- Etwa zwei Tage vorher muss es an einem Elektrokabel in der Decke zwischen dem zweiten (Zunftsaal) und dritten Obergeschoss (Dachgeschoss mit Personal- und Lagerräumen) zu einem technischen Defekt mit anschließendem Schwelbrand gekommen sein. Laut Aussagen von Angestellten des Restaurants war zu diesem Zeitpunkt in verschiedenen Räumen vorübergehend ein leichter Rauchgeruch wahrzunehmen, jedoch konnte trotz intensiver Suche nichts Auffälliges gefunden werden. Die Ursache für den technischen Defekt war im Nachhinein nicht mehr zu eruieren. Fest steht, dass die elektrischen Anlagen des Zunfthauses zwar überaltert waren, aber regelmässig durch einen Elektriker überprüft und unterhalten wurden.

- Die Dachkonstruktion des Zunfthauses bestand aus einem sogenannten hängenden Dachstuhl. Dabei wird die Decke des darunterliegenden Geschosses nur zum Teil, in der Regel bei den Aussenmauern, nach unten abgestützt. Die übrige Last wird nach oben aufgehängt. Zur damaligen Zeit (18. Jahrhundert) war dies die einzige Möglichkeit, grössere Säle ohne störende Zwischenstützen zu erbauen. Der Nachteil einer solchen Konstruktion besteht darin, dass es bei Versagen eines einzelnen Elements zu einem raschen Einsturz des Dachstuhles (teilweise oder gesamthaft) und der aufgehängten Decke kommt.

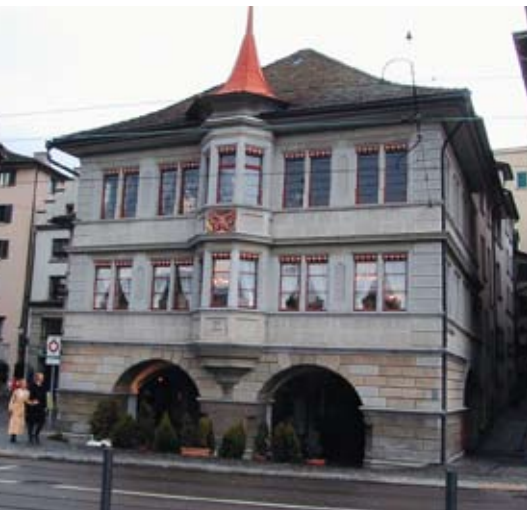
So präsentierte sich das Zunftthaus dem Betrachter vor dem Brand.
