Zunftthaus zur Zimmerleuten: Brand eines historischen Gebäudes in der Zürcher Altstadt

## Ein toter Feuerwehrmann nach Einsturz

■ Hptm Beat Jud  
Stabsoffizier Schutz & Rettung Zürich

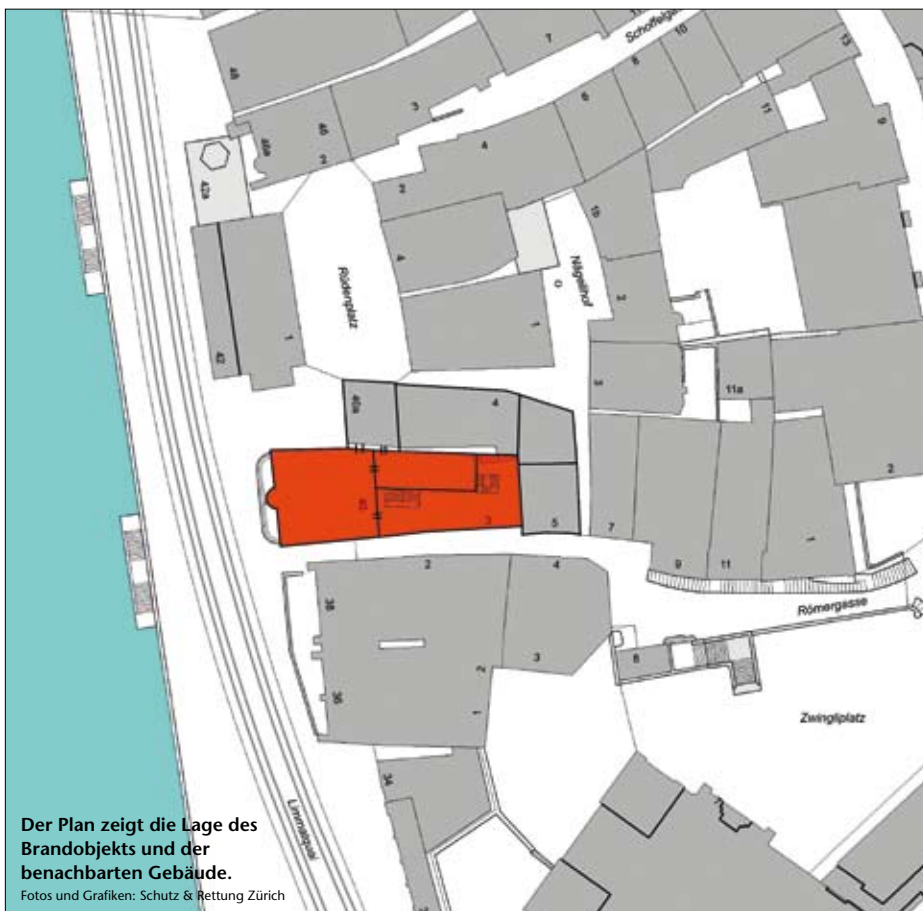
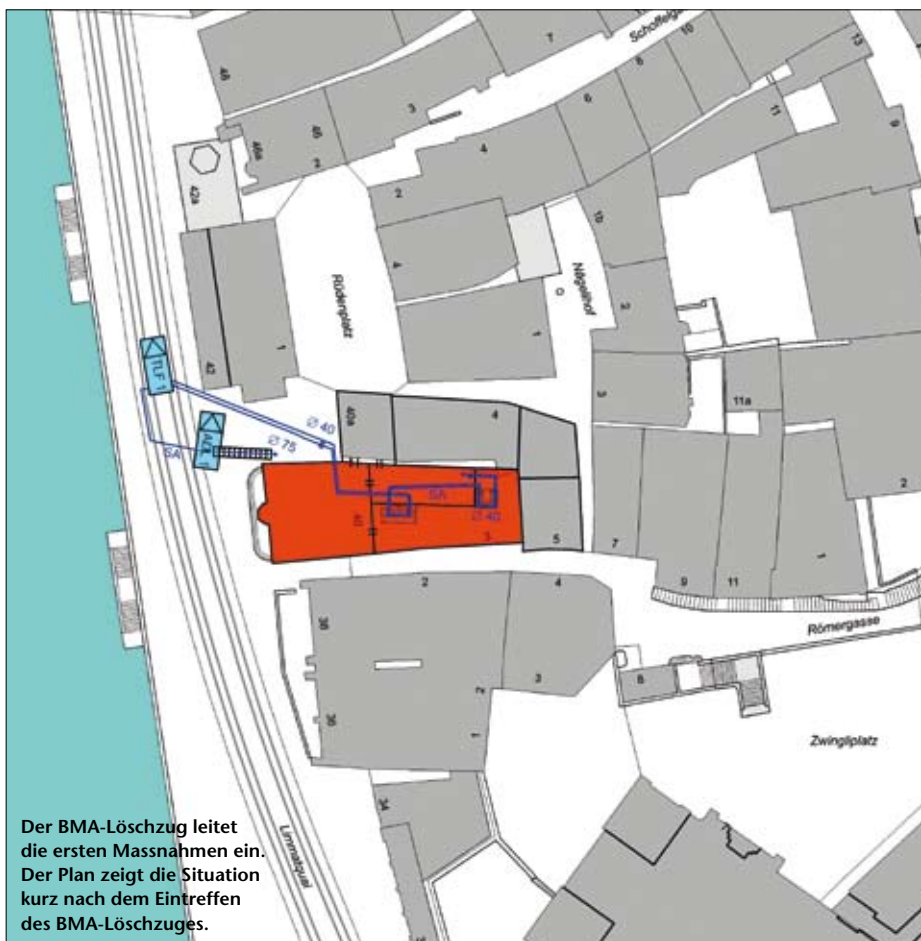
Bei Eintreffen des B-Dienstes (ca. 00.05 Uhr) steht der gesamte Dachstock, der das dritte Obergeschoss bildet, in Vollbrand. Ein mässiger Wind treibt Funken garben über die benachbarten Dächer hinweg, wodurch die akute Übergriffgefahr auf umliegende Objekte noch verstärkt wird. Eine Vielzahl von Leitungen zeugt von den Bemühungen, das Ereignis nicht noch weiter anwachsen zu lassen. Die Absprache zwischen dem B- und dem C-Dienst ergibt folgende Schadenplatzorganisation: Der C-Dienst bleibt am Objekt als Einsatzleiter Front (EL Front), während der B-Dienst im inzwischen aufgebauten Kommandoposten (KP) im Einsatzleitfahrzeug die Gesamteinsatzleitung SRZ (EL SRZ) übernimmt.

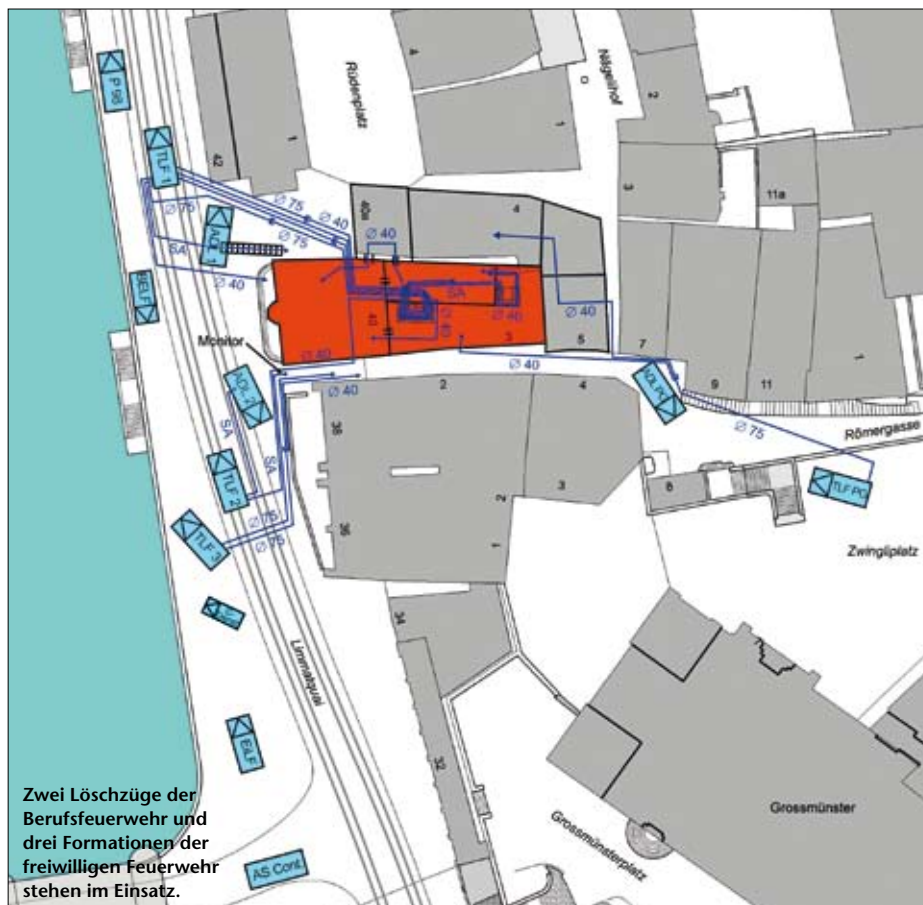
Eine Übersicht über den Schadenplatz von der Seite Limmatquai her
